ТИПОЛОГИЯ ДЕФЕКТОВ СИСТЕМ ТЕПЛОИЗОЛЯЦИИ «МОКРОГО» ТИПА

(Продолжение. Начало в № 4 (34) — 7 (37) 2004 г.)

С. В. АЛЕХИН, А. В. НОВИКОВ,
технические специалисты «Центра развития современных фасадов систем»

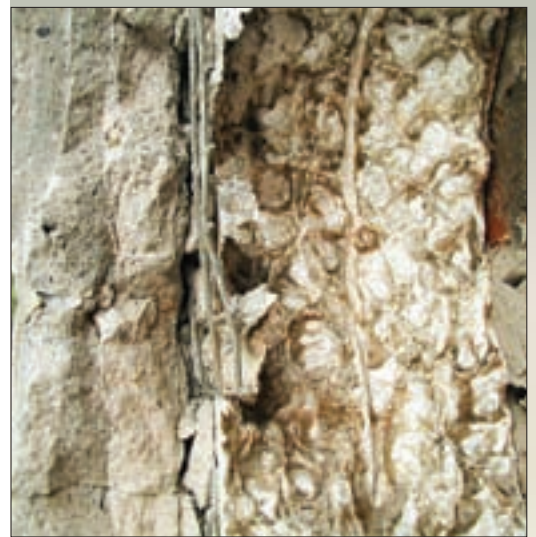
В системе теплоизоляции использовались теплоизоляционные плиты мягкого или «рулонного» типа, с низкой плотностью, непригодные и не предназначенные для систем теплоизоляции «мокрого» типа

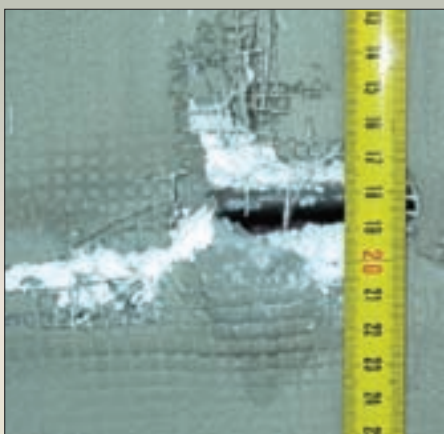
При монтаже были допущены щели между плитами утеплителя, которые были заполнены клеевым раствором, герметиками, монтажной пеной, или между плитами присутствует воздушный зазор

Зазоры между теплоизоляционными плитами, оставленные без необходимого заполнения материалом утеплителя или заполненные клеевыми составами, герметиками или монтажными пенами и другими неподходящими материалами, в достаточной мере приводят к появлению на поверхности декоративно-защитного слоя разрушений в виде хаотично расположенных трещин с последующим локальным обрушением системы.

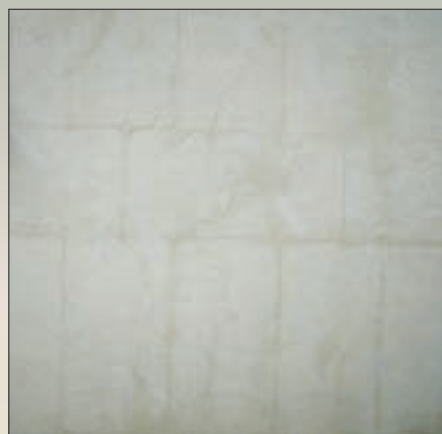
При монтаже полимерных систем использовался «свежий» пенополистирол, который в процессе эксплуатации изменил геометрию (объемная усадка) за счет продолжения процесса испарения частиц стирола

При применении ПСБ-С необходимо учитывать не только заявленные марки и характеристики, но и степень «выдержки» полистирольных изделий после производства на заводе-изготовителе. Дело в том, что выделение стирола-содержащих частиц в виде летучих газов происходит в течение определенного времени. При этом в первые 40 – 45 суток после изготовления полистирольных блоков объем вы-

деления довольно значителен и приводит к изменению геометрических параметров и объемов изделий. Данный факт необходимо учитывать при определении времени монтажа поставленных с завода изделий. Совершенно очевидно, что до применения утеплителя в «монтаж» необходима «страховочная» выдержка изделий в построечных условиях сроком не менее 14 суток. После этого необходимо произвести контрольный обмер геометрических параметров изделий с применением шаблонов с целью определения качества готовых изделий. Невыполнение данного комплекса мероприятий нередко приводит к изменению геометрии полистирольных изделий на смонтированных участках теплоизоляционного покрытия и проявляется как во время монтажа, так и на эксплуатируемых системах в виде образующихся зазоров между плитами, либо трещин на декоративном слое.

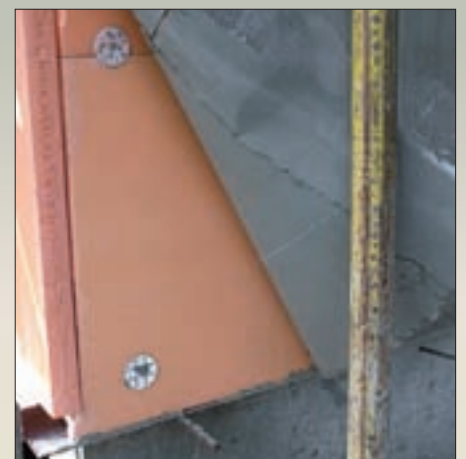
При монтаже теплоизоляционных плит не проводилась операция ошкуривания, что привело к потере адгезии армирующего и клеевых слоев

Зачастую при монтаже теплоизоляционных плит из полистиролов не производится обязательное ошкуривание, которое также приводит к потере адгезии и обрушению как отдельных участков, так и полномасштабных фрагментов теплоизоляционной системы.

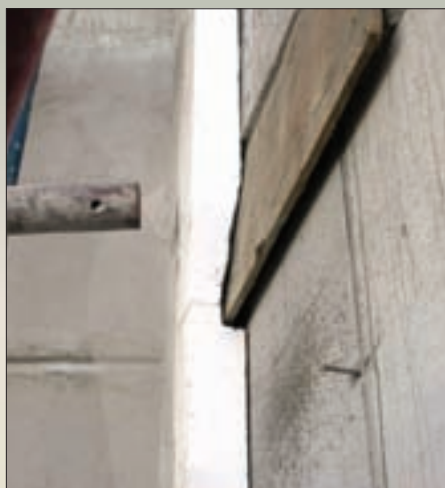
Например, отсутствие подготовки поверхности приводит как к потере адгезии клеевых составов, так и к возможному неравномерному по толщине приклеиванию утеплителя с образованием «волн» на поверхности смонтированных теплоизоляционных плит, а соответственно, и последующему нанесению неравномерных по толщине армирующих слоев.

Монтаж теплоизоляционных плит ведется на неподготовленное основание (остатки опалубки)

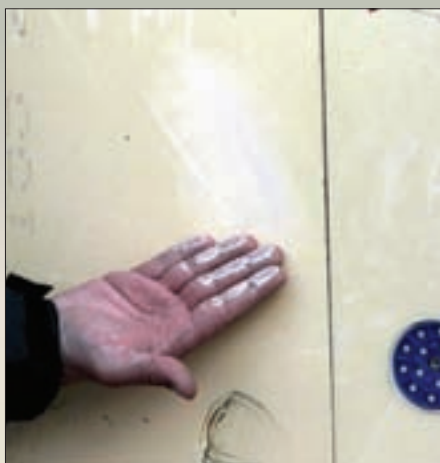
Допущено продолжительное хранение плит из пенополистирола при прямом солнечном излучении без защиты и необходимой консервации (плиты пожелтели и мелятся)

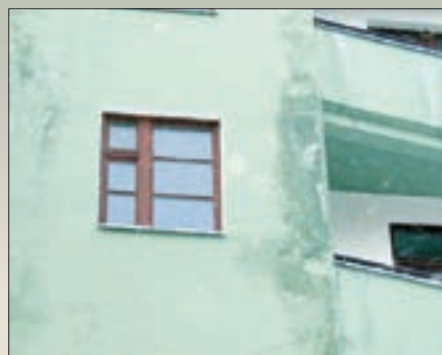
Произошло разрушение и последующие отслоения декоративного покрытия при применении минераловатных плит с повышенной влажностью. Намокание теплоизоляционных плит произошло из-за неправильного хранения материалов и/или длительного нахождения смонтированных плит на фасаде здания без устройства противоосадочного укрытия

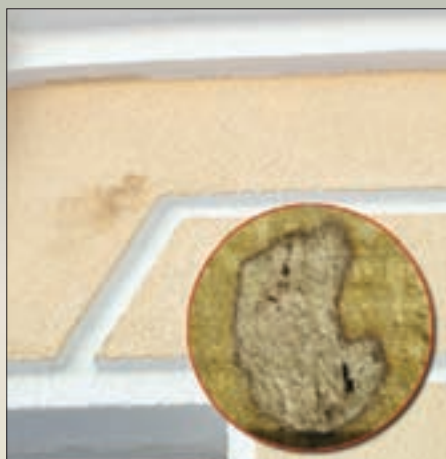
Также к дефектам в виде образования на плоскостях фасадов темно-коричневых пятен значительных размеров приводит наличие в массиве минераловатных плит сгустков связующего и других инородных включений (шлак, неволокнистые включения и т. п.).

Темные пятна на декоративном слое вследствие выхода из минераловатных плит большого количества связующего через армирующие и отделочные слои

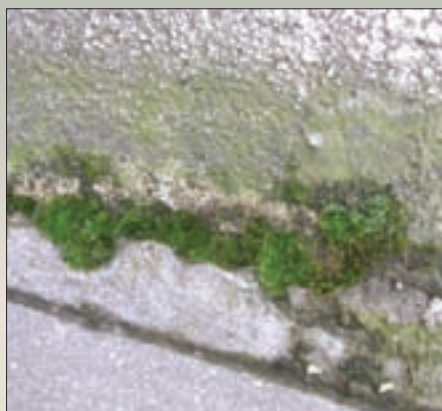
вание в цокольной части здания вместо экструдированного полистирола (с ничтожно низким водопоглощением) обычного пенополистирола или минераловатных плит. С другой стороны, вызывают удивление случаи применения экструдированного полистирола в нижних частях (примыкание к балконной плите) закрытых зон остекленных балконов и лоджий, где в принципе невозможно накопление воды и разрушение теплоизоляционного материала.

Заплесневение и разрушение отделочных покрытий с последующим ростом грибковых и мховых поражений вследствие неправильного выбора теплоизоляционной плиты и декоративно-защитных материалов в цокольной части здания

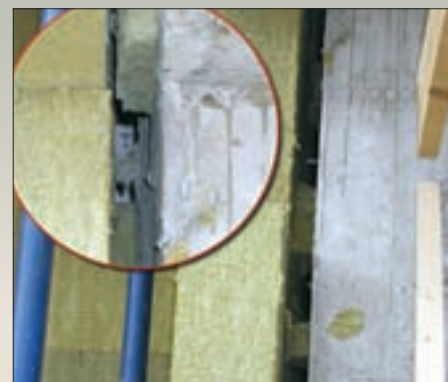
Монтаж теплоизоляционных плит велся на неподготовленное (загрунтованное) бетонное основание. Теплоизоляционные плиты устанавливались на подкладках, площадь которых составляет не более 20% от требуемой. Установка велась без использования клеевого крепления
