ТИПОЛОГИЯ ДЕФЕКТОВ СИСТЕМ ТЕПЛОИЗОЛЯЦИИ «МОКРОГО» ТИПА

КЛЕЕВЫЕ И АРМИРУЮЩИЕ СОСТАВЫ, СТЕКОЛТАКАНВЫЕ СЕТКИ

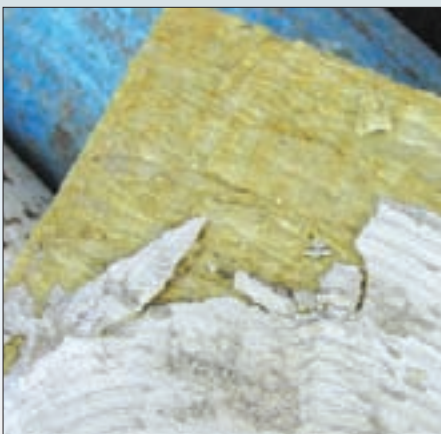
Клеевой состав наносился на минераловатные теплоизоляционные плиты без операции предварительного грунтования.

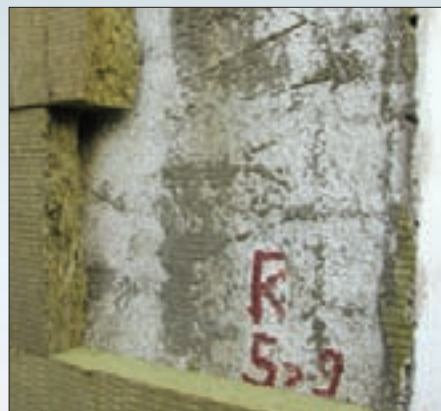
Приклеивание теплоизоляционных плит велось с использованием некачественных и/или непредназначенных для монтажа клеевых составов.

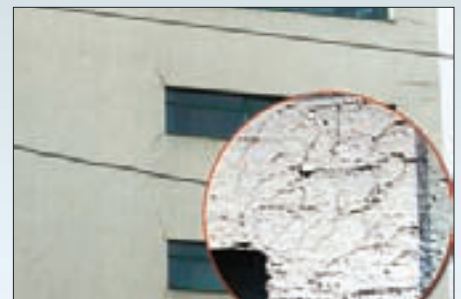
Трещины по углам проемов из-за неправильно произведенного монтажа плит теплоизоляции (нет необходимого технологического выреза плиты, грани плит повторяют линию горизонтального или вертикального откоса проема), а также отсутствия дополнительных усиливающих диагональных «косынок» армирующей сетки.

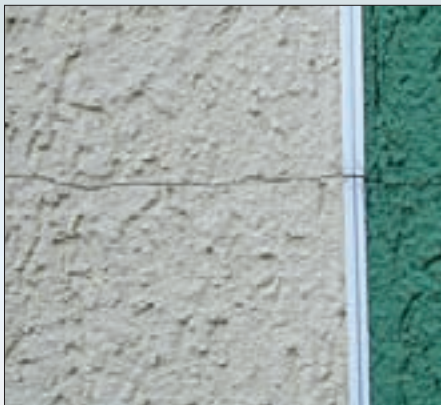
Произошла деформация теплоизоляционных плит в центре или по краям вследствие несоблюдения технологии нанесения клеевого состава и дюбельного крепления.

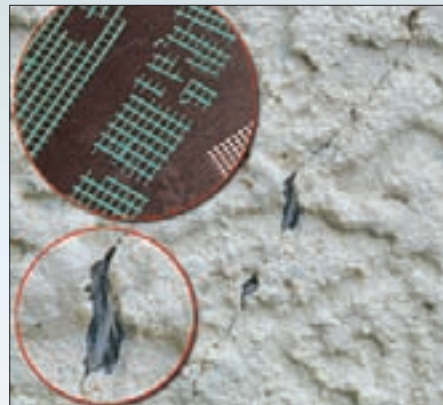
Полное или частичное разрушение армирующей сетки произошло из-за использования сетки, непригодной для фасадных работ с низкой щелочестойкостью.

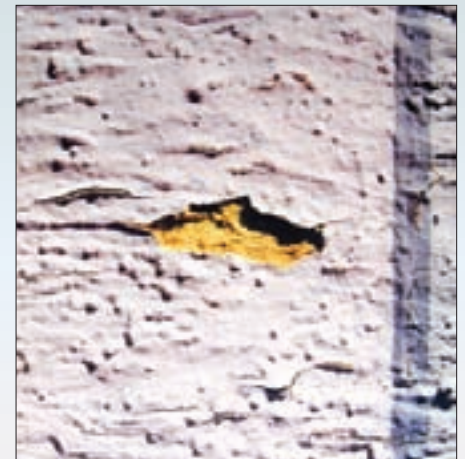
В процессе монтажа не была установлена армирующая сетка.

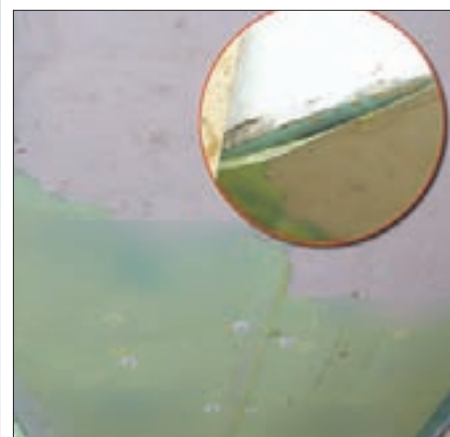
При производстве работ выполнена несоответствующая толщина армирующего слоя (не соблюдены требования толщины армирующего слоя в зависимости от типа системы).

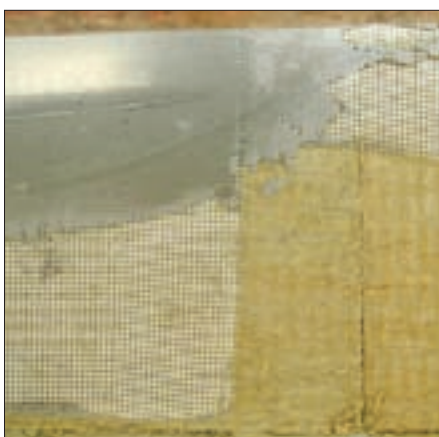
Неправильно установлена армирующая сетка: она находится на плите теплоизоляции или выступает из армирующего слоя; отсутствует необходимый перехлест соседних полотен.

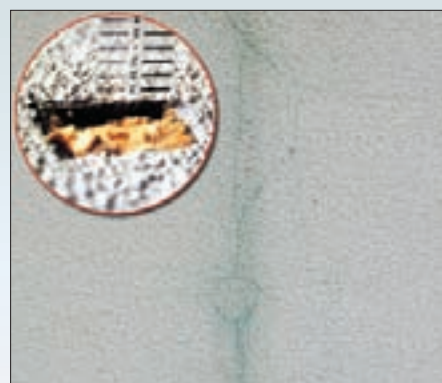
При производстве работ выполнена несоответствующая толщина армирующего слоя (не соблюдены требования толщины армирующего слоя в зависимости от типа системы).

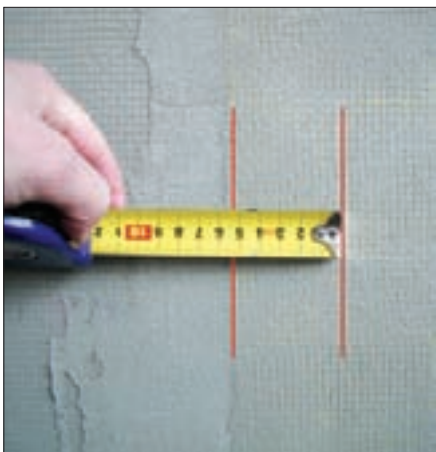
При установке армирующей сетки обязательный перехлест соседних полотен отсутствовал или составлял менее 100 мм.

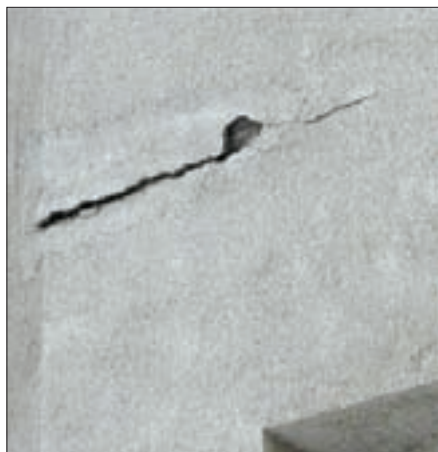
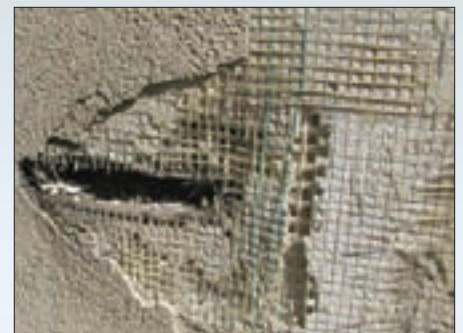
Растрескивание и расслоение армирующего слоя по его толщине вследствие нарушения технологического процесса нанесения (после монтажа сетки произошло высыхание первого слоя, последующее шпаклевание проводилось по образовавшейся полимерцементной пленке).

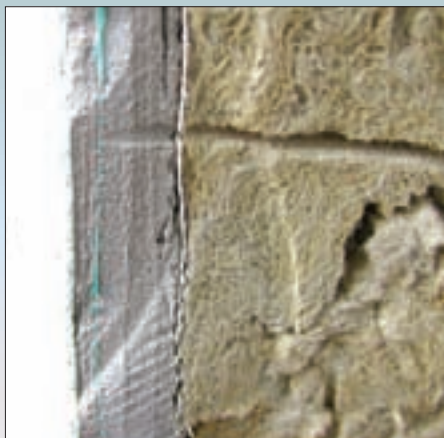
Растрескивание и расслоение армирующего слоя вследствие нарушения технологии нанесения (толщина армирующего слоя превышает допустимые показатели, сетка установлена на теплоизоляционной плите).

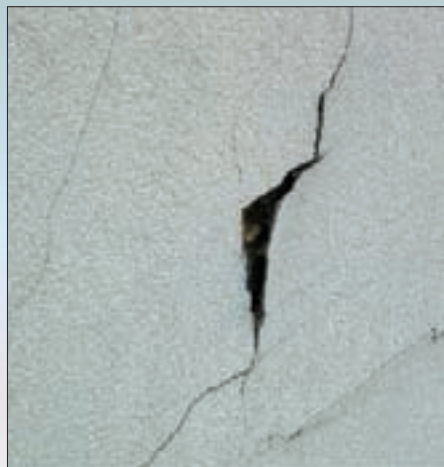
Растрескивание и разрушение армирующего слоя вследствие воздействия внешних нагрузок (превышение предела прочности армирующей сетки).

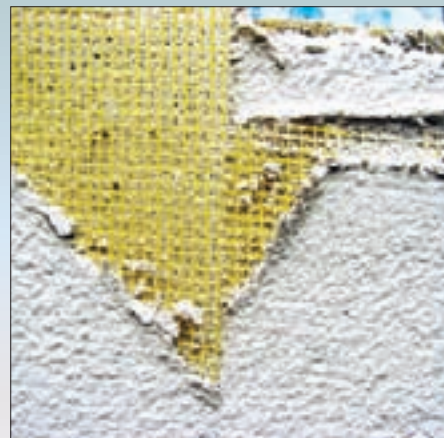
Трещины и разрушения армирующего слоя при производстве армирования с помощью декоративной штукатурки вследствие невыполнения перехлеста стеклотканевых сеток.
