А.В. НОВИКОВ, технический консультант инженерного центра (Москва)

## Причины возникновения дефектов в конструкциях облегченной кладки

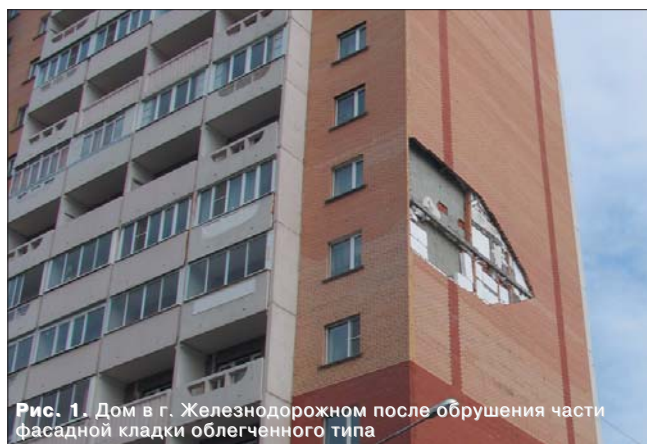
В последние годы при устройстве наружных стен зданий достаточно широко применяется технология облегченной кладки. Однако, авария в г. Железнодорожном Московской обл., в результате которой в апреле 2007 г. с 7 и 8-го этажей рухнула значительная (около 30 м<sup>2</sup>) часть наружной кладки фасада здания (рис. 1), требует детального анализа причин обрушения. Обрушение произошло мгновенно, хотя этому предшествовало (по рассказам местных жителей) образование множественных трещин локального характера.

Рис. 1. Дом в г. Железнодорожном после обрушения части фасадной кладки облегченного типа

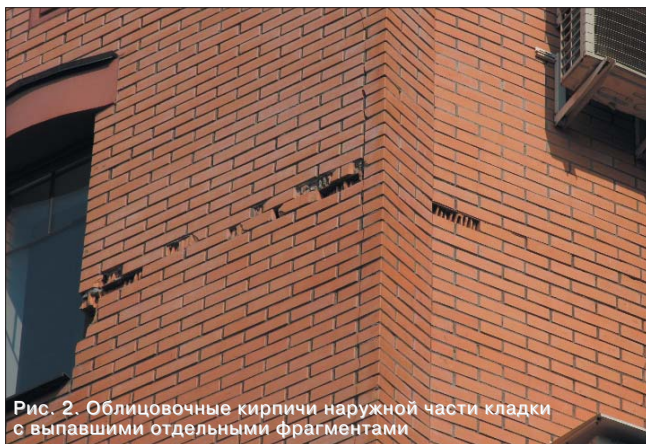
- растрескивание внешних плоскостей облицовочных кирпичей наружной части кладки с последующим выпадением отдельных фрагментов (рис. 2);
- растрескивание значительных участков наружной части кладки в местах ее опирания или примыкания снизу к плитам перекрытий или несущим стальным опорным кронштейнам с последующим обрушением этих участков (рис. 3);

Рис. 2. Облицовочные кирпичи наружной части кладки с выпавшими отдельными фрагментами

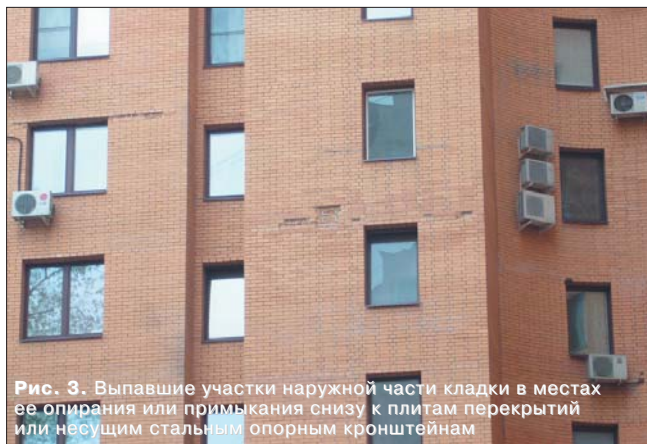
Рис. 3. Выпавшие участки наружной части кладки в местах ее опирания или примыкания снизу к плитам перекрытий или несущим стальным опорным кронштейнам

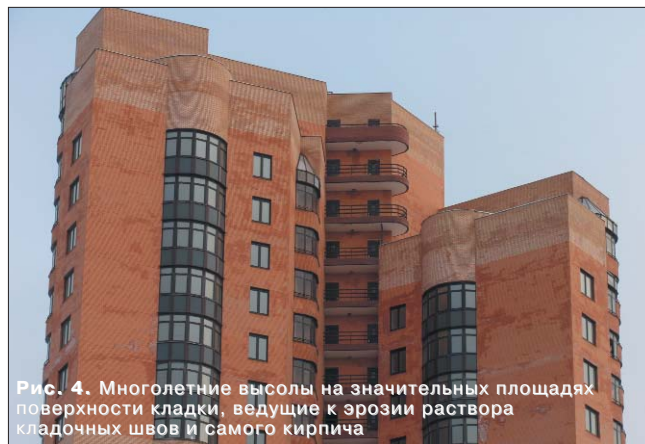
- долговременные (многолетние) высолы на значительных площадях поверхности кладки, ведущие к эрозии раствора кладочных швов и самого кирпича под воздействием накапливаемых солей (рис. 4);

Рис. 4. Многолетние высолы на значительных площадях поверхности кладки, ведущие к эрозии раствора кладочных швов и самого кирпича

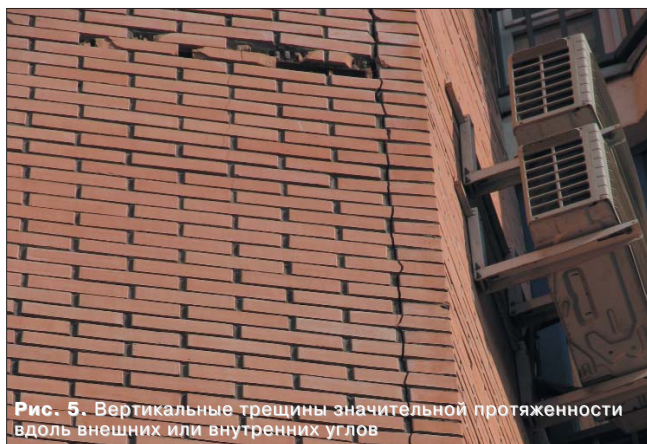
- вертикальные трещины значительной протяженности вдоль внешних и внутренних углов (рис. 5);
- трещины различной ориентированности и степени раскрытия в кладке вокруг проемов (рис. 6);

Рис. 5. Вертикальные трещины значительной протяженности вдоль внешних или внутренних углов

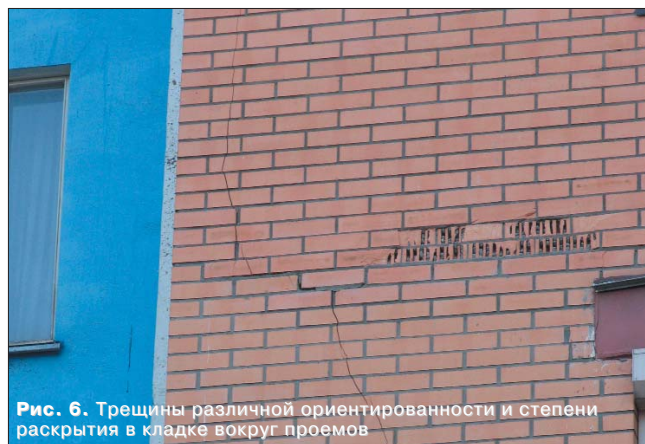
Рис. 6. Трещины различной ориентированности и степени раскрытия в кладке вокруг проемов

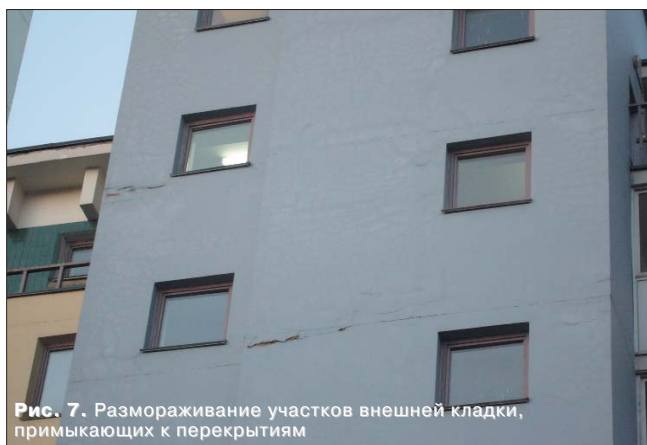
- размораживание участков внешней кладки, примыкающих к перекрытиям (рис. 7);
- обрушение облицовочной плитки или штукатурки с торцов плит перекрытий (рис. 8);

Рис. 7. Размораживание участков внешней кладки, примыкающих к перекрытиям

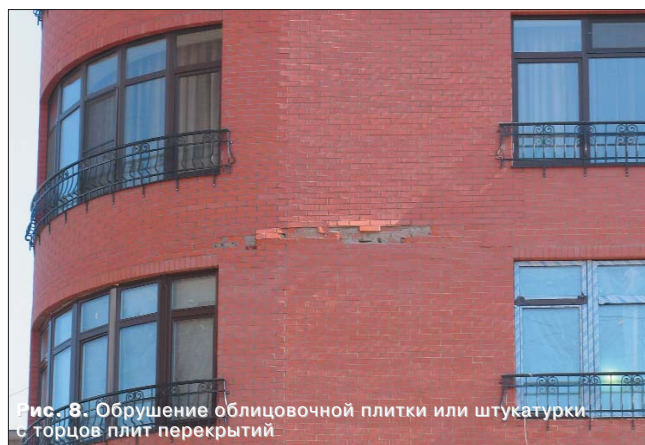
Рис. 8. Обрушение облицовочной плитки или штукатурки с торцов плит перекрытий

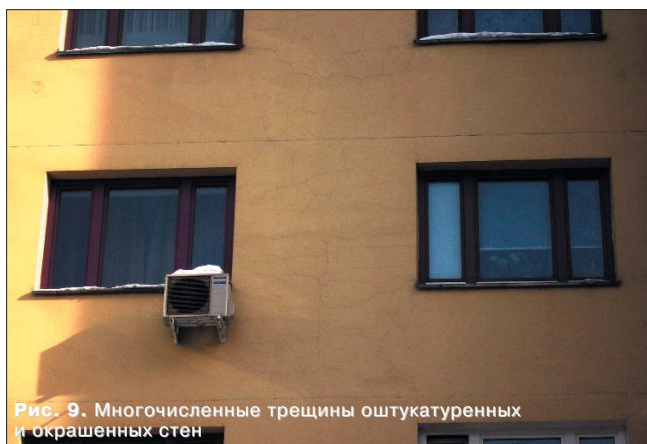
- многочисленные трещины оштукатуренных и окрашенных стен (рис. 9);

Рис. 9. Многочисленные трещины оштукатуренных и окрашенных стен

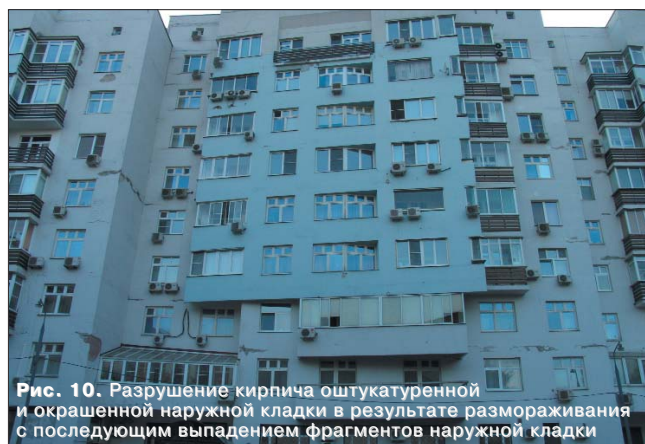
- разрушение кирпича оштукатуренной и окрашенной наружной кладки в результате размораживания с последующим выпадением фрагментов наружной кладки (рис. 10).

Рис. 10. Разрушение кирпича оштукатуренной и окрашенной наружной кладки в результате размораживания с последующим выпадением фрагментов наружной кладки

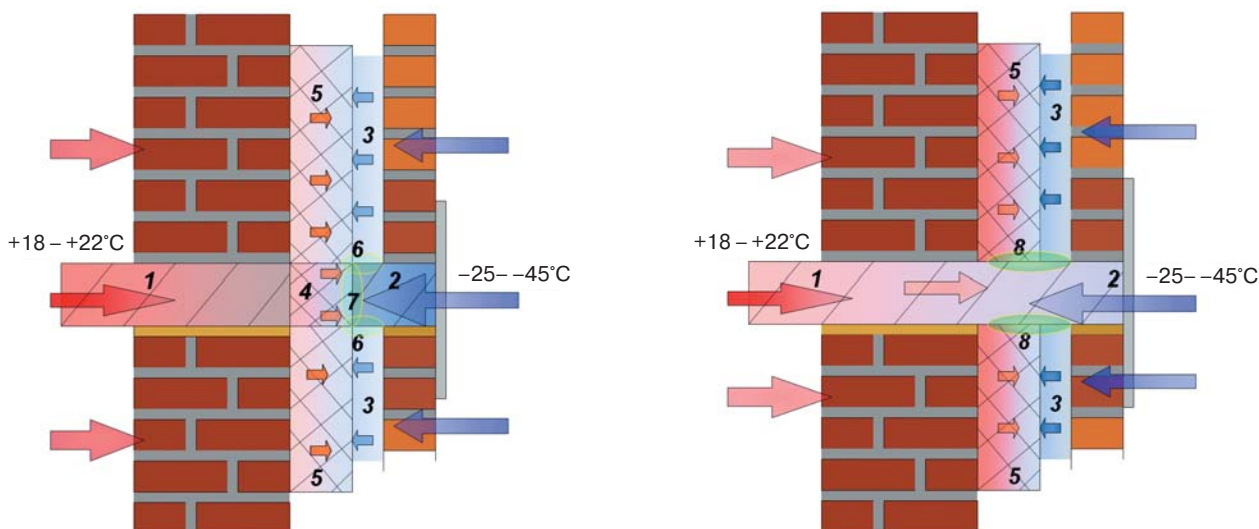
тренняя часть кладки выполнена из кирпича с утеплителем в стене и теплоизолирующих вставках из МВП (рис. 11а).

Гораздо более сложная ситуация складывается на границе прямого контакта утеплителя с охлажденным бетонным перекрытием (6, 7). Температура резко охлаждаемого монолитного участка (2) значительно ниже температур участков (4, 3), и на границе этих участков очень быстро начинает выпадать конденсат, причем гораздо раньше, а значит и больше по объему, чем в остальном массиве стены. Особенно на участке (6). При этом конденсат активно впитывается утеплителем, имеющим более высокую температуру, чем бетон. Утеплитель намокает, теряет свои теплоизолирующие свойства, граница выпадения конденсата сдвигается все глубже внутрь утеплителя, что вызывает еще большее намокание и т.д.

Процесс развивается по нарастающей. При этом начинает образовываться наледь из замерзающего конденсата, находящегося на поверхности бетона, так как намокший утеплитель уже не обеспечивает положительную температуру во всем объеме воздушного зазора, особенно на границе участков (2 и 3). Наличие льда на поверхности бетона в воздушном зазоре, в свою очередь, резко охлаждает окружающее пространство, как воздух,

Рассмотрим процессы, происходящие в сечении без теплоизолирующей вставки (рис. 11б). Все явления происходят также, как описано выше, только встреча «зимы» и «лета» в массиве монолита плиты произойдет гораздо раньше, и условия для конденсатообразования возникнут тоже раньше и на большей площади поверхности бетона. Для быстрого намокания не только утеплителя, но и самого бетона создаются самые благоприятные условия. Соответственно, шансов на образование льда (с соответствующим влиянием на соседние участки со вставками) во внутреннем объеме наружной стены становится существенно больше.

Рис. 11. Сечение стены и перекрытия с теплоизолирующей вставкой (а) и без вставки (б): 1, 2 – плита перекрытия; 3 – воздушный зазор; 4 – теплоизолирующая вставка (МВП); 5 – утеплитель стены; 6, 7, 8 – зона контакта бетона и утеплителя
