# ТИПОЛОГИЯ ДЕФЕКТОВ СИСТЕМ ТЕПЛОИЗОЛЯЦИИ «МОКРОГО» ТИПА

## КРЕПЕЖНЫЕ ИЗДЕЛИЯ

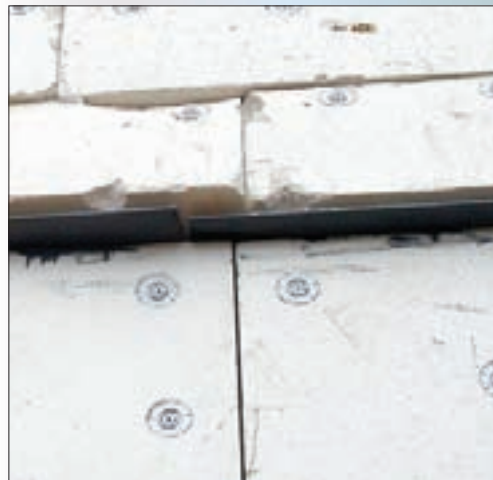
*Применение дюбелей, полностью выполненных из металла, приведет к локальным промерзаниям и разрушениям декоративно-защитного слоя.*

Применение дюбелей с высоким коэффициентом теплопроводности распорного элемента (т.е. дюбель-гвоздь без дополнительной пластиковой головки вокруг «шляпки» гвоздя) тоже влияет на целостность теплоизоляционной системы. При незащищенном распорном элементе и, соответственно, при высоком коэффициенте теплопроводности поверхность системы перестает быть однородной в своей реакции на гидротермические воздействия. Изменение температур и влажности влияют на штукатурный слой и места установки дюбелей (при относительно однородной поверхности декоративно-армирующего слоя) и по-разному воспринимают такие нагрузки. Так, места установки дюбелей после изменения влажности высыхают или намокают быстрее и, соответственно, на первом этапе загрязняются быстрее остальной части фасада. В дальнейшем в этих местах происходит растрескивание

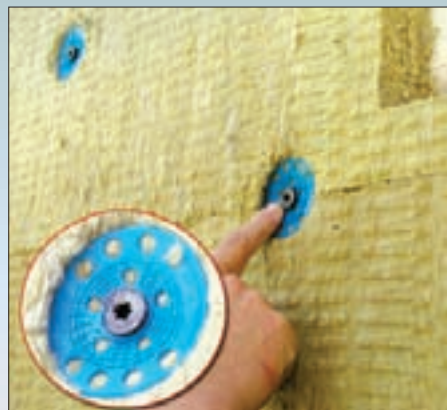
*Использование несоответствующих насадок привело к неполному закручиванию сердечников и применению молотков для окончательной «посадки» дюбелей, а в результате к разрушению пенобетонных блоков основания.*

Использование несоответствующих насадок при закручивании «винтовых» сердечников и/или неправильная регулировка крутящего момента приводят к срыву шлицов и, соответственно, к желанию «добить молотком» такой дюбель. Зачастую при попытке «сэкономить время», а также при желании выполнять относительно трудоемкие процедуры завинчивания монтажные бригады используют молотки и «разные другие» тяжелые предметы при установке завинчиваемой дюбельной техники. Результат — разрушение не только головок и гильз дюбелей, но и, что значительно хуже, основания, в которое эти самые дюбели устанавливаются.

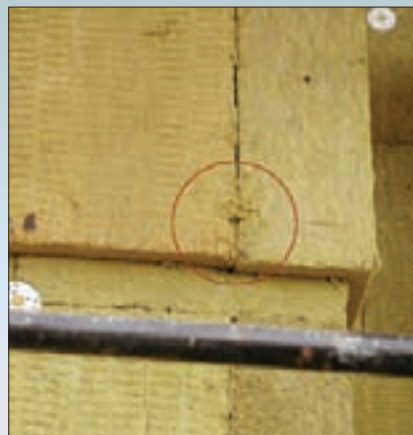
*Дюбель был установлен в место приклеивания теплоизоляционной плиты в угловой зоне без соответствующего закрепления в основании.*

Наиболее часто встречающаяся ошибка — установка дюбелей, несоответствующая местам приклеивания, то есть когда дюбель не проходит сквозь место приклеивания теплоизоляционного материала монтажным клеем. В данном случае возникает проблема «прогиба» плиты утеплителя при подаче рабочей нагрузки. Последствиями этого являются как минимум две следующие проблемы: постоянное стремление относительно упругого материала утеплителя в движении «наружу» (наружный слой более жесткий и менее устойчивый к изгибающим нагрузкам) и увеличенная толщина армирующего слоя. Как результат — возникновение недопустимых нагрузок и появление хаотично расположенных локальных трещин.

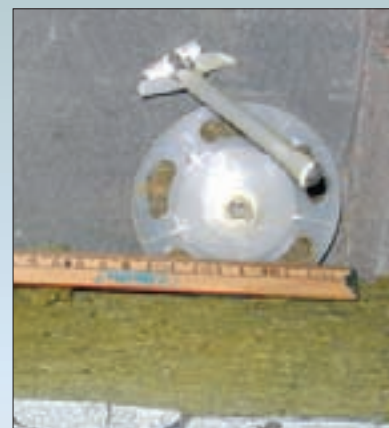
*При монтаже использовались дюбели, не природные и/или не предназначенные для использования в фасадных системах теплоизоляции. Например, дюбели из полипропилена — материала, который обладает низкой морозостойкостью, повышенной способностью к релаксации (то есть снижением во времени силы распора дюбеля в основании — и как следствие снижением силы трения).*

Так, по оценкам Федерального центра технической оценки и ряда независимых лабораторий и экспертов, применение дюбелей с гильзами из полипропилена проблематично, а зачастую и недопустимо. Применяемые для изготовления гильз и тарельчатых элементов дюбелей марки полипропилена имеют серьезные недостатки. Повышенная способность к релаксации предопределяет значительное снижение во времени силы распора дюбеля в основании и, как следствие, приводит к снижению силы трения, из-за чего резко снижаются показатели «на выдергивание».

При этом немодифицированные марки полипропилена отличаются высоким значением температуры хрупкости — +10 °С — -10 °С. При пониженных температурах значительно снижается его ударная вязкость и прочность, что приводит к появлению микротрещин и более серьезным повреждениям в процессе установки дюбелей и, соответственно, сказывается не только на расчетных характеристиках локальных мест крепления, как таковых, но и на всей последующей эксплуатации фасадов здания. Также надо отметить, что при достаточно низких температурах возможно самопроизвольное разрушение опорного участка тарельчатого элемента, обеспечивающего плотный контакт утеплителя с основанием. Как показывает практика, при проведении необходимых мероприятий по модифицированию марок полипропилена для получения удовлетворительных свойств по морозостойкости происходит существенное удорожание данного изделия.

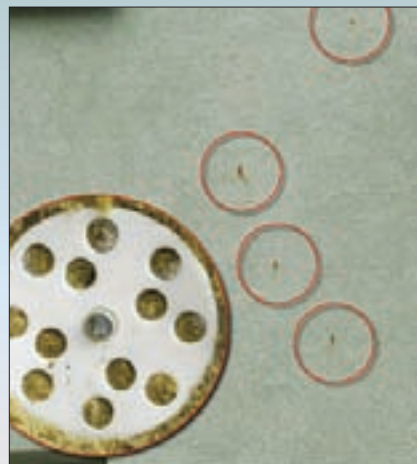
Пятна ржавчины вызваны коррозией элементов механического крепления с изолированными сердечниками.

Применение дюбелей, которые изготовлены не из нержавеющей или оцинкованной стали и/или не имеют дополнительного органического покрытия, с металлическим распорным элементом при дальнейшей эксплуатации приводит к выходу на поверхность декоративно-защитного слоя продуктов коррозии. Проблемы такого рода возникают из-за того, что дюбель является элементом, который проходит сквозь всю теплоизоляционную систему, и конденсация влаги в первую очередь происходит на гильзе дюбеля, а особенно на металлическом распорном элементе. При этом зачастую не учитывается повышенная агрессивная среда, создаваемая ми-

нераловатными утеплителями, и возможность ее доступа к металлическому распорному элементу с соответствующим резким снижением срока службы (до 5 и менее лет эксплуатации). Конечным результатом воздействия коррозии на распорный элемент станет полный выход из строя дюбельного крепления с последующим обрушением фасада.

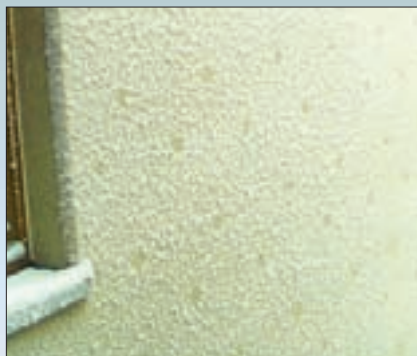
Произведен неправильный выбор и монтаж дюбелей — применялись дюбели с неизолированным металлическим сердечником, что привело к появлению мокрых пятен на декоративном слое (в местах установки дюбелей), а в дальнейшем загрязнению, моканию и отслаиванию в этих местах.

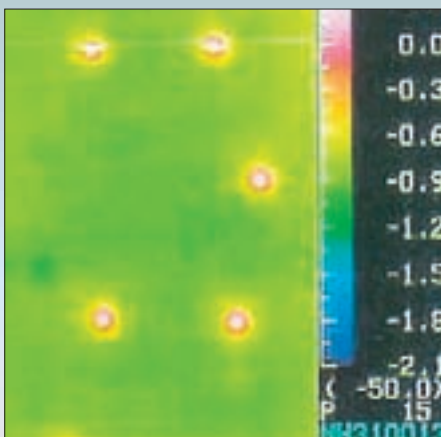
Фотография с тепловизора при обследовании здания. Использовались дюбели с изолированными металлическими сердечниками.

При значительных отрицательных температурах места установки дюбелей с высоким коэффициентом теплопроводности оттаивают быстрее остальной части фасада, что способствует их намоканию. Повторное замерзание приводит к поверхностному напряжению и разрушению этих мест, т.е. происходит классический процесс размораживания материалов в локальных зонах.

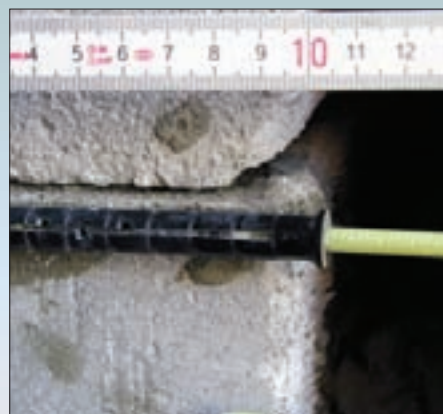
Монтаж теплоизоляционной системы производился на здании с большими отклонениями поверхности от вертикали. Дополнительный расчет и увеличение длины дюбелей не производилось.

Похожие ошибки возникают при монтаже теплоизоляционных систем на зданиях с отклонениями вертикальных поверхностей выше нормативных. Здесь теплоизоляционные плиты приклеиваются в лучшем случае через дополнительно разработанную систему подкладок или выравнивающий штукатурный слой, а в худшем — на так называемые «плюшки», выполненные из монтажного клея. Понятно, что если до начала производства работ на таких объектах не проводилось техническое обследование с разработкой и выработкой необходимых требований и регламентов, то ситуация будет повторять описанную выше. При этом возникает необходимость применения дюбельной техники со сверхнормативными длинами, что ставит под вопрос экономическую составляющую проекта.

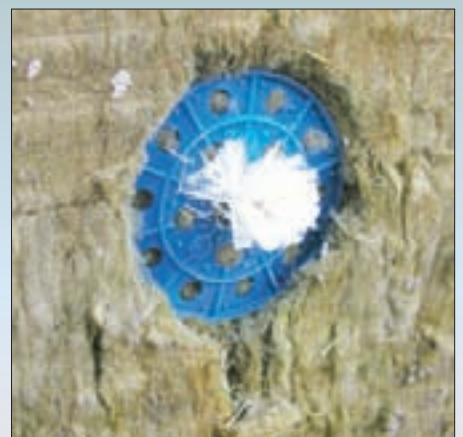
При монтаже использовались сверла не соответствующего диаметра, что привело к разрушению и неправильной установке дюбелей со стеклопластиковыми сердечниками.

Плохая подготовка строительных бригад и пренебрежение техническими требованиями со стороны монтажных организаций также приводят к тяжелым и дорогостоящим ремонтным работам, а подчас и непоправимым дефектам. Например, использование «посаженных» в процессе длительной эксплуатации буров не позволяет выполнять отверстия необходимого диаметра. При установке дюбельной техники в такие отверстия возникает необходимость прикладывать дополнительные усилия, что зачастую приводит к разрушению не только головки, но и к перекосу и деформации всего дюбеля. Такие же проблемы возникают и при использовании буров несоответствующей длины.

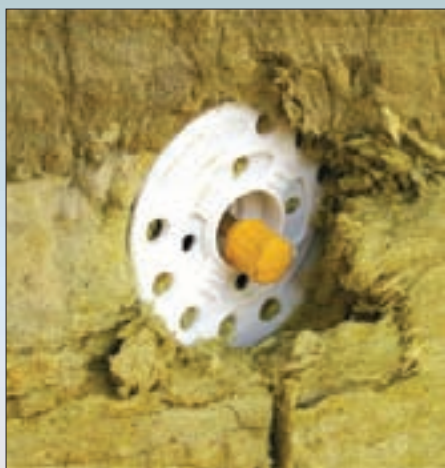
*Нарушение технологии и несоблюдение технологических требований привело к установке дюбелей с перекосом и излишним заглублением.*

В процессе установки дюбелей нередко происходит излишнее их заглубление в теплоизоляционную плиту. Места скопления армирующего материала над заглубленными дюбелями приводят к неоднородности декоративно-защитного слоя и тем самым ухудшают его свойства. К схожим последствиям приводит установка дюбелей с перекосом от вертикали и/или горизонтали. Криво установленные дюбели не только не позволяют произвести равномерное армирование поверхности, но и не воспринимают необходимые нагрузки должным образом.

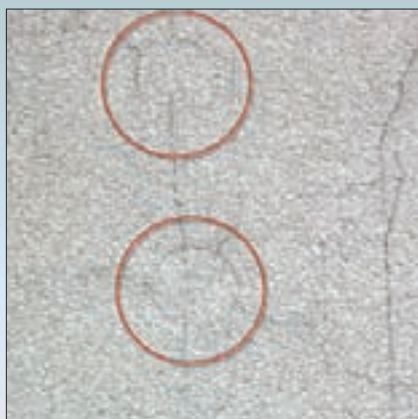
*Использование дюбелей с высоким коэффициентом теплопроводности привело к неравномерному распределению нагрузок декоративно-армирующего слоя в своей реакции на гидротермические воздействия.*

и, при неблагоприятных условиях, расслоение декоративно-защитного слоя.
