# ТИПОЛОГИЯ ДЕФЕКТОВ СИСТЕМ ТЕПЛОИЗОЛЯЦИИ «МОКРОГО» ТИПА

## АРХИТЕКТУРНЫЕ ЭЛЕМЕНТЫ

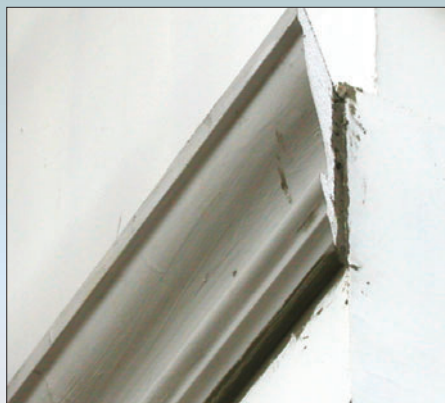
Установка архитектурных элементов на клеевой слой без дополнительного дюбельного крепления и армирования на поверхность теплоизоляционной системы

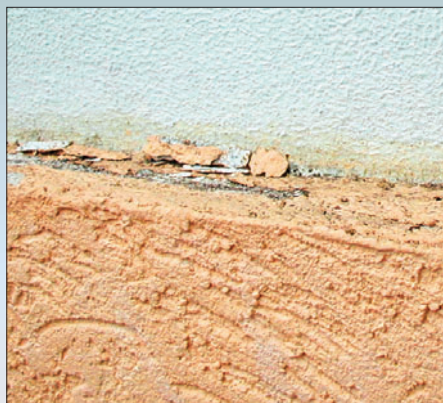
Верхняя кромка архитектурного элемента выполнена с уклоном в сторону основания, что привело к накоплению снега и разрушению отделочного слоя

В свою очередь, на малых архитектурных формах верхняя полка элементов выполняется горизонтально, а нередко и с уклоном в сторону основания. Это приводит к скоплению снега и воды с последующими разрушениями декоративного покрытия. Необходимо также учитывать факторы состояния окружающей атмосферной среды, а именно — ее запыленность. В случаях отсутствия вышеупомянутых отливов или покрытий атмосферная пыль оседает и накапливается в больших количествах на таких поверхностях, что приводит к образованию грязевых подтеков на фасадах в местах устройства декоративных элементов. Кстати, необходимо заметить, что удаление таких следов с поверхностей фасадов представляет серьезную проблему как по подбору химического состава моющих средств, так и по методике выполнения собственно работ при эксплуатации фасадов (установка лесов, вышек, люлек и т. д.).

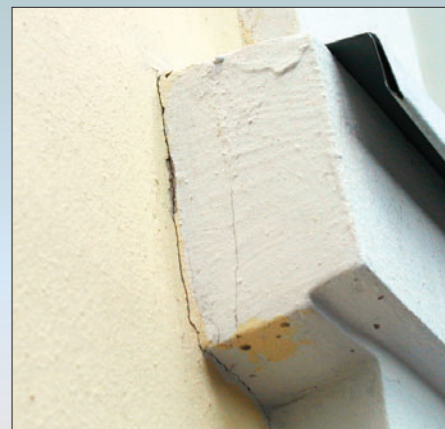
Разрешения в местах примыкания архитектурных элементов. Установленный отлив не укрывает всю поверхность

При устройстве элементов с большим углом от плоскости здания нередко не устраиваются необходимые отливы или покрытия этих элементов. Зачастую необходимость установки отливов выясняется только в процессе эксплуатации, и тогда производится крепление непосредственно к декоративно-защитному слою теплоизоляционной системы. Такие решения приводят к разрушениям мест крепления, проникновению воды в плохо загерметизированные места стыков с последую-

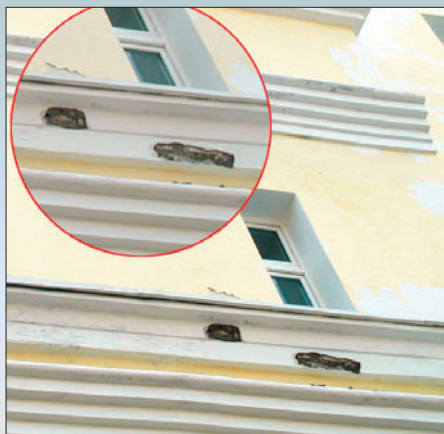
Разрушения архитектурных элементов, выполненных из тяжелых цементосодержащих материалов

Обычно при использовании тяжелых элементов не учитываются возможные деформации и, что более важно, передача таких напряжений на поверхность армированного и декоративных слоев теплоизоляционного покрытия. Расположенные в теле системы утепления такие декоративные элементы не отделяются от системы соответствующими температурно-деформационными швами с необходимой герметизацией соединения от воздействия атмосферных осадков. В дальнейшем такие решения, пришедшие с обычных штукатурных фасадов, приводят к появлению трещин на армированном слое и разрушениям как самих элементов, так и теплоизоляционного слоя.

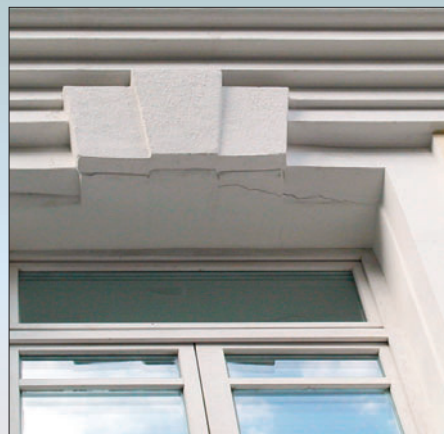
Трещины на границе архитектурных элементов с последующей передачей напряжений на армированный слой

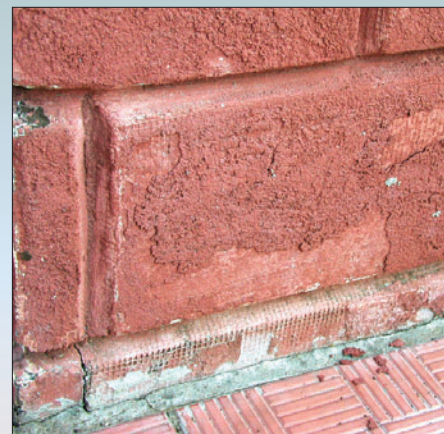
Разрушения отделочного слоя в цокольной части здания вследствие неправильного выбора материалов

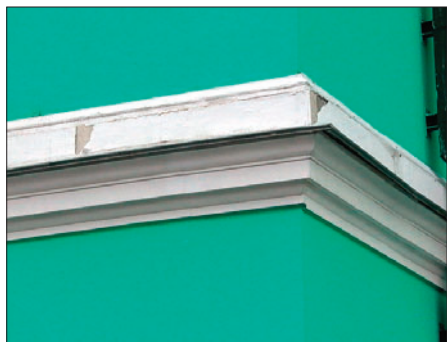
Разрушение архитектурных элементов из-за отсутствия покрытия и нарушений в процессе армирования и защиты примыканий

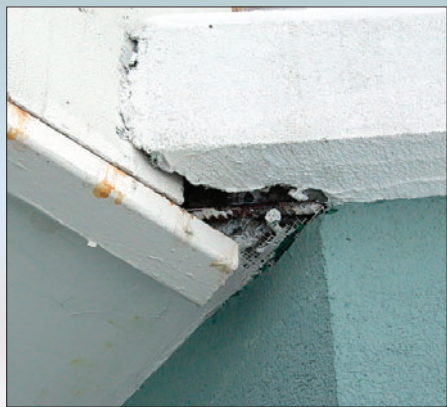
Процесс коррозии металлических закладных и несущих элементов

Также необходимо понимать, что в таких случаях возникает очень высокая вероятность образования конденсата на поверхностях этих металлических деталей внутри массива конструкции со всеми вытекающими последствиями: коррозия металла в

случае его недостаточной защиты от воздействия влаги, разрушение в контактной зоне материала декоративного элемента в процессе размораживания, причем данный процесс будет носить лавинообразный нарастающий характер. Как следствие, происходит ослабление механического сцепления материала декоративного элемента с металлическим каркасом с соответствующим последующим обрушением.

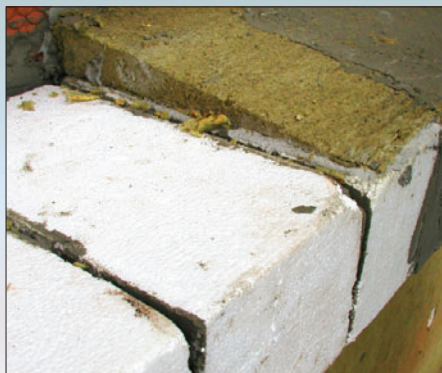
Выполнение архитектурных элементов из «упаковочного» пенополистирола и фрагментов минеральной плиты

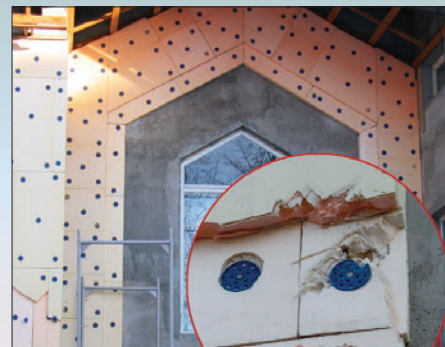
Архитектурные элементы установлены без клеящего состава на дюбельном креплении непосредственно в тело теплоизоляционной плиты

В практике обследования объектов были замечены также случаи, когда монтажные бригады «набирали» архитектурные элементы из нескольких слоев экструдированного полистирола, закрепляя их на поверхности минераловатной плиты дюбелями без использования клеевого состава между слоями «набора». При этом крепление действительно производилось в плиту, потому что выбор длины дюбельного крепления был произведен без учета толщины собственно теплоизоляционной плиты. Таким образом, фраза «на поверхности минераловатной плиты» не является ошибкой, а констатацией факта нарушения. Во множестве случаев выполняется герметизация стыков элементов с поверхностью акриловыми или силиконовыми герметиками. Акриловые герметики удобны, потому что их можно покрасить. В этом процессе упущено, что упомянутые герметики не подходят для длительной эксплуатации под воздействием солнечных излучений и при резких перепадах температуры. Нередко архитектурные элементы устанавливаются непосредственно на деформационных швах здания, а также на границе утепляемых и неутепляемых поверхностей. Данное решение является недопустимым, потому что разница температурных деформаций, возникающая на разных частях здания, приводит к появлению трещин и последующим разрушениям.
