ЛАБОРАТОРНЫЕ ИССЛЕДОВАНИЯ СТОЙКОСТИ ФАСАДНЫХ СИСТЕМ «МОКРОГО» ТИПА К ТЕМПЕРАТУРНО-ВЛАЖНОСТНЫМ ВОЗДЕЙСТВИЯМ

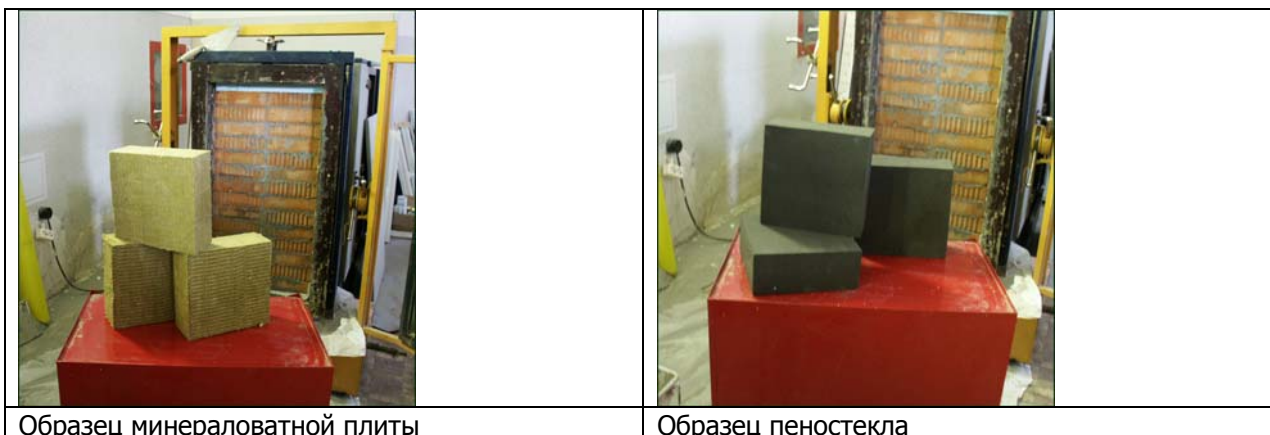
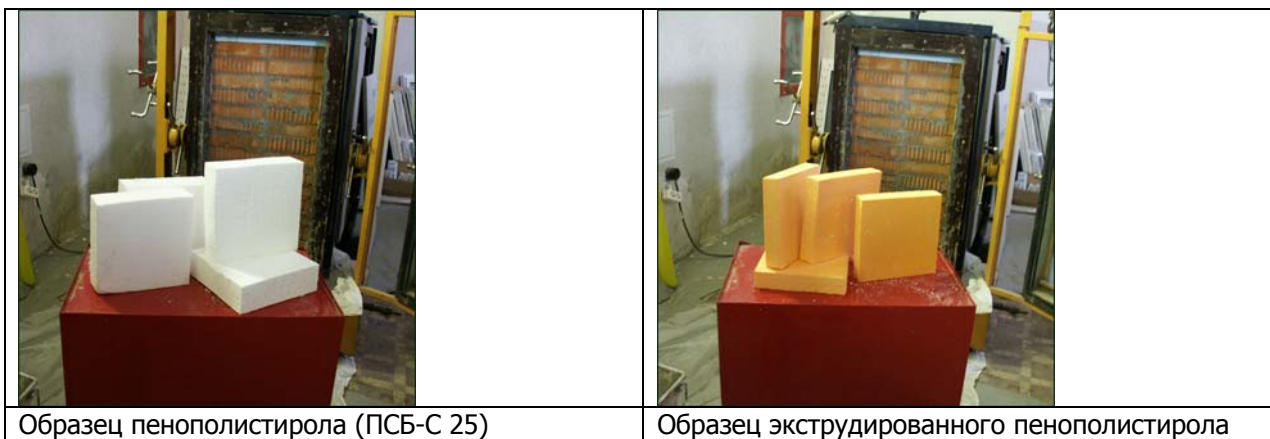
Стадия обогрева до $+ 50^{\circ}\text{C}$. Нагревание инфракрасными лампами.	Стадия дождевания. Орошение водой.	Стадия замораживания до -20°C .
Проведение циклических испытаний фрагментов фасадной системы "мокрого" типа с различными утеплителями в холодильно-дождевальной установке «Термоизоляция ХДУ-0,2».

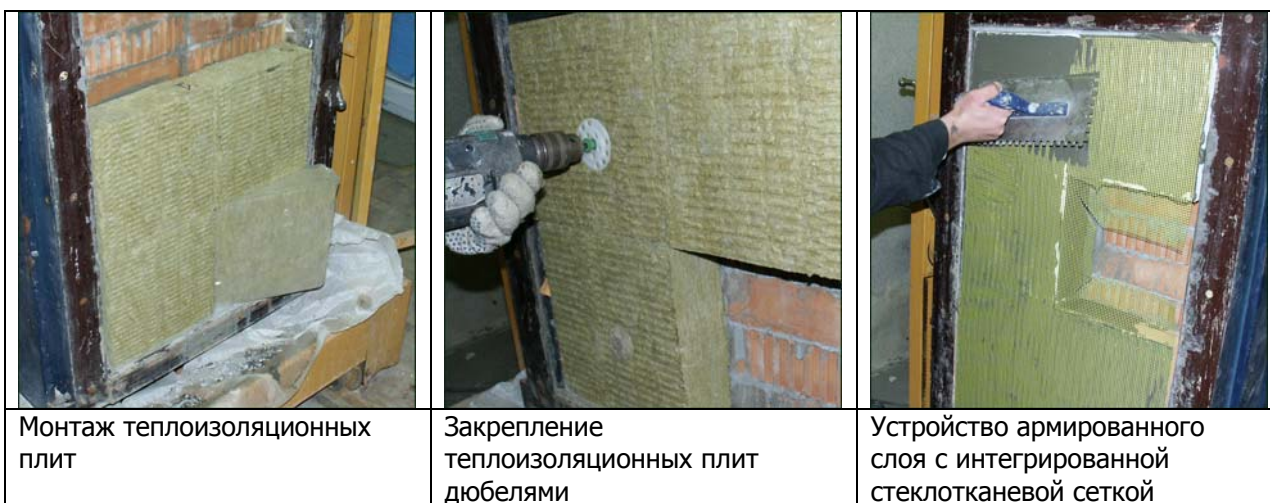
Утапливание стеклотканевой сетки в армированный слой	Нанесение грунтовки на водной основе	Нанесение декоративного покрытия
Подготовка фрагментов системы теплоизоляции к испытаниям. Этапы подготовки: изготовление кирпичной кладки, приклеивание образцов каждого вида теплоизоляции, закрепление образцов тарельчатыми дюбелями, нанесение штукатурного армирующего слоя с утолщенной стеклотканевой щелочестойкой сеткой, грунтование поверхности, нанесение декоративного покрытия, герметизация мест примыкания.

Процесс подготовки фрагментов состоял из устройства кирпичной кладки, приклеивания образцов на основание, закрепления теплоизоляционных материалов тарельчатыми дюбелями, нанесения штукатурного армированного слоя с утопленной в него стеклотканевой щелочестойкой сеткой, нанесения грунтовочного слоя на водной основе, нанесения декоративного покрытия в виде однородно-шероховатой минеральной декоративной штукатурки с последующей герметизацией мест примыкания к строительным конструкциям. При подготовке фрагментов наружного утепления «мокрого» типа с тонким штукатурным слоем были использованы материалы системы теплоизоляции, прошедшей необходимый комплекс испытаний и имеющей Техническое свидетельство РОССТРОЯ России с привлечением аттестованных специалистов для её устройства.

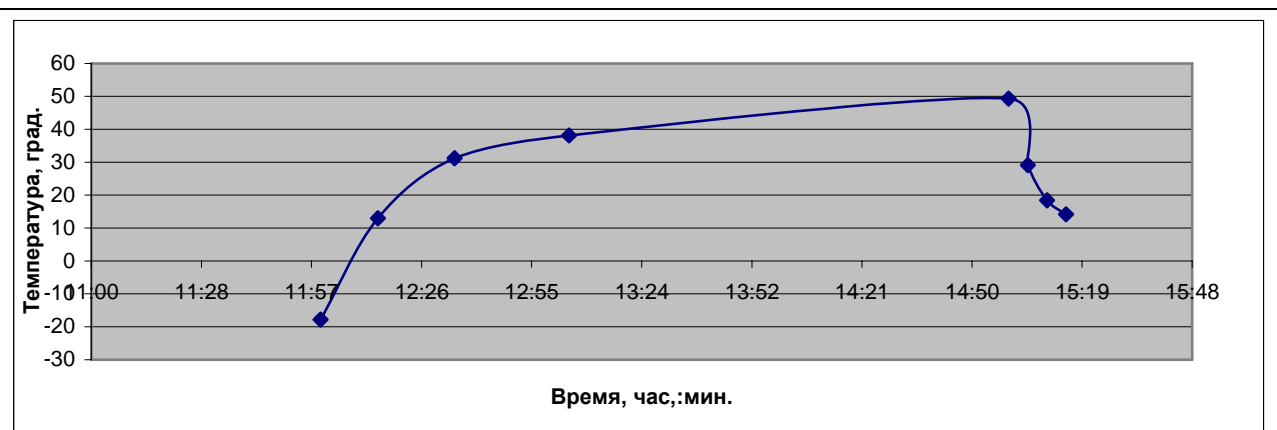
График типичного изменения температуры на поверхности штукатурного слоя

Цикл испытаний состоял из орошения водой поверхности смонтированных фрагментов при $t=+18^{\circ}\text{C}$ в течении 0,5 часа, замораживания при температуре $t= - 20\pm 2^{\circ}\text{C}$ в течении 3 часов, и оттаивания во время нагревания до $t=+48^{\circ}\text{C}$ в течении 2,5 часов. Нагревание поверхности производилось посредством лучистого действия нагревательного прибора моделирующего солнечное облучение инфракрасного спектра. Увлажнение моделировало атмосферные осадки, а замораживание воздействие отрицательных температур. Длительность и интенсивность воздействия переменных температур и увлажнения была подобрана таким образом, чтобы экспериментальное воздействие соответствовало, либо было более жестким, нежели реальные атмосферные воздействия на поверхность фасадов в средней полосе России.

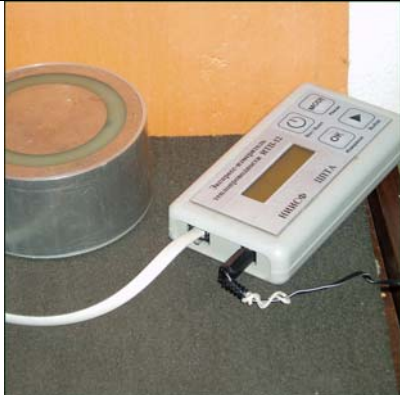
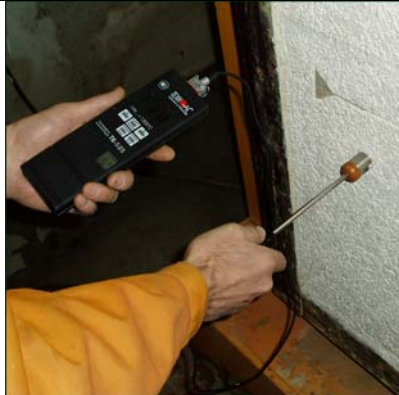
<p>Прибор ВСКМ – 12У для определения влажности строительных материалов диэлектрическим методом.</p>		<p>Изменение поверхностной прочности штукатурного слоя оценивалась посредством прибора ОНИКС-2.3, в соответствии с ГОСТ 22690</p>

<p>Теплопроводность контролировалась прибором ИВТП-12 экспресс-измеритель влажности и теплопроводности, (разработка проф. Ройфе В.С., НИИСФ)</p>	<p>Контроль температурного режима с использованием контактного термометра ТК-50.05</p>		
<p>Текущая оценка осуществлялась визуально (с фиксацией цифровым фотоаппаратом), а так же посредством приборов методами неразрушающего контроля</p>

В ходе эксперимента оценивалось изменение внешнего вида и физико-технических качеств фрагментов конструкций с использованием приборов неразрушающего метода контроля. Текущая оценка осуществлялась визуально (с фиксацией цифровым фотоаппаратом), а так же с использованием контактного термометра ТК-50.05, влагомера ВСКМ-12У, измерителя прочности материалов ОНИКС-2.3 и экспресс-измерителя теплопроводности ИВТП-12.

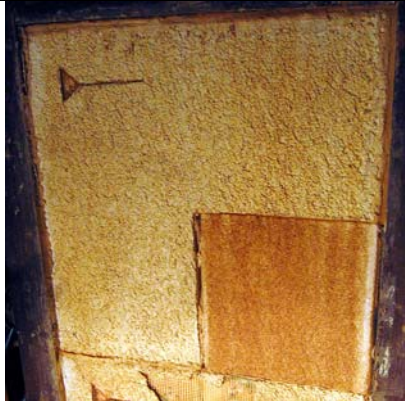
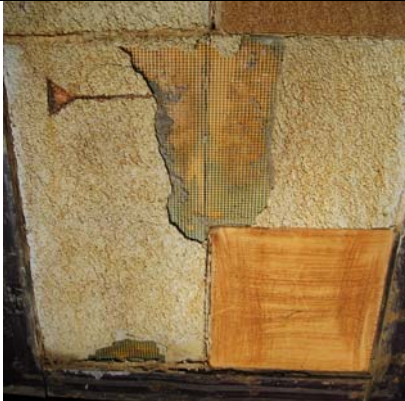
Фрагмент образца с пенополистиролом после 700 циклов испытания перед демонтажем.	Фрагмент образца с экструдированным пенополистиролом перед демонтажем.

По результатам проведено эксперимента, необходимо сказать, что состояние «искусственных дефектов» на образцах всех четырех фрагментов, а также прилегающие зоны вполне удовлетворительны. Развития трещин в зоне искусственно смоделированных сколов штукатурного слоя на исследуемых фрагментах в течение 700 циклов испытаний не произошло. Искусственные дефекты не явились центром разрушения.

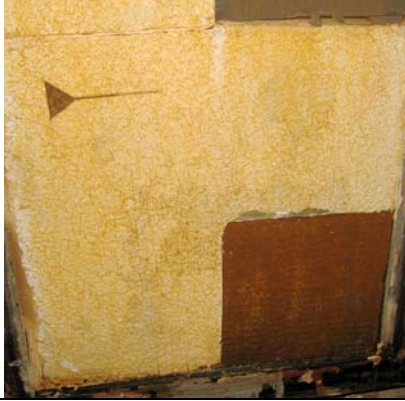
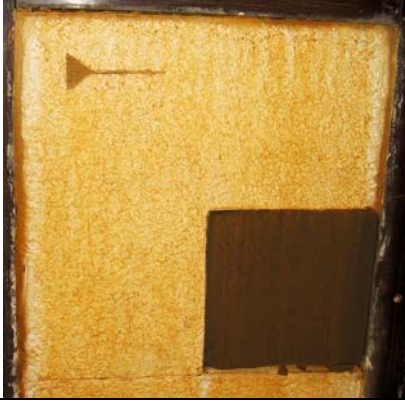
Внешний вид фрагмента фасадной системы с теплоизоляцией из минераловатных плит.	Внешний вид фрагмента фасадной системы с теплоизоляцией из пеностекла после 700 циклов воздействия перед демонтажем.

После 500 циклов испытаний поверхность декоративно-штукатурного слоя на образце с минераловатной плитой имела фрагментарные отслоения декоративного покрытия. В некоторых местах произошло «выпирание» армированного слоя и было обнаружено бухтение штукатурки. На образце с блочным пенополистиролом после 100 циклов, было отмечено появление зон с вышелушиванием декоративной штукатурки. Далее развития видимых дефектов нет. На фрагменте с пеностеклом после 75 циклов произошло появление звездообразной трещины в зоне установки тарельчатого дюбеля. Дальнейшего развития и видимых дефектов нет. Образец с экструдированным полистиролом претерпел самые значительные изменения. После 300 циклов на нем появились трещины на штукатурном слое. После 400 цикла произошло разрушение декоративного покрытия и обсыпание штукатурки. В последующем произошло отслоение армированного слоя от поверхности плиты и его обрушение.

После 700 циклов фрагмент с пеностеклом представляет из себя единую систему. На нем выявлена наилучшая адгезия между декоративно-защитным покрытием и утеплителем. Система: декоративное покрытие - наружный армированный слой - стеклотканевая армирующая сетка – базовый армированный слой - поверхность утеплителя, сохранилась единой, не расслоившись. На образце с минераловатной плитой произошло фрагментарное расслоение декоративного и армирующего слоев по интегрированной сетке. На образцах с блочным и экструзионным полистиролами обнаружено видимое разрушение тканной сетки как по основе, так и по утку.

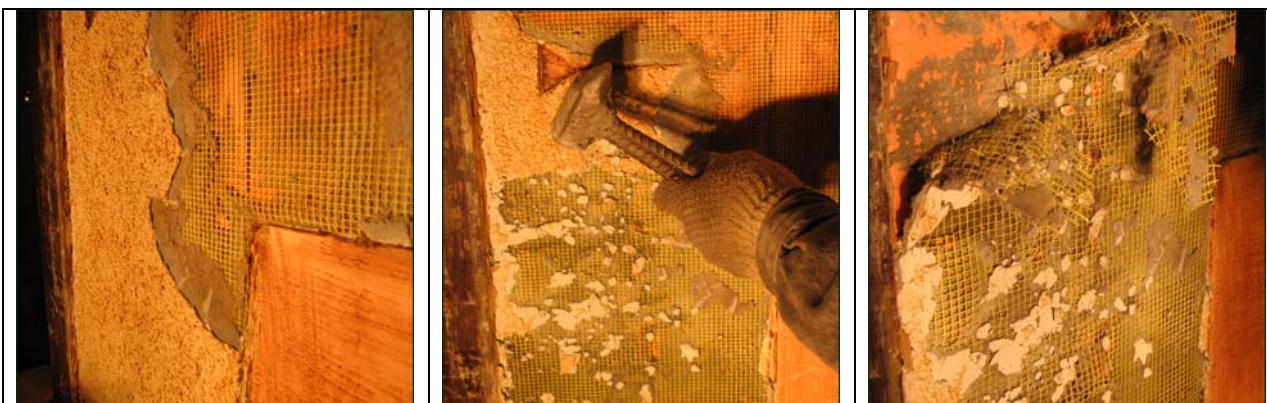
Процесс демонтажа фрагментов системы после 700 циклов воздействия. Состояние сетки на фрагменте с экструзионным пенополистиролом. Сетка частично отрывается при снятии, частично остается в базовом слое.

Необходимо отметить, что стеклотканевая сетка на образцах с минеральными утеплителями сохранилась по результатам эксперимента в удовлетворительном состоянии. При этом на образцах с пенополистиролами стеклотканевая сетка при демонтаже рвалась и имела места разложения.

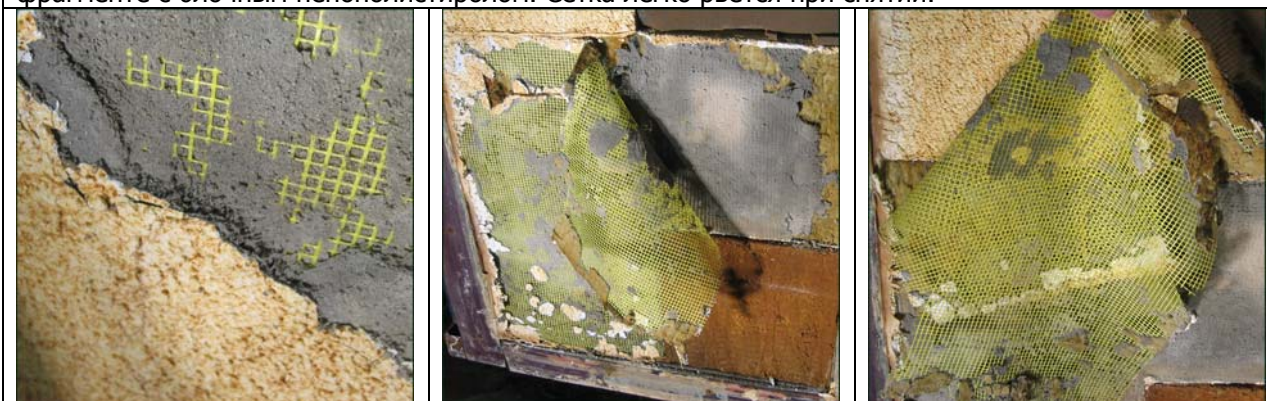
Процесс демонтажа фрагментов системы после 700 циклов воздействия. Состояние сетки на фрагменте с минераловатными плитами. Сетка не рвется при снятии.

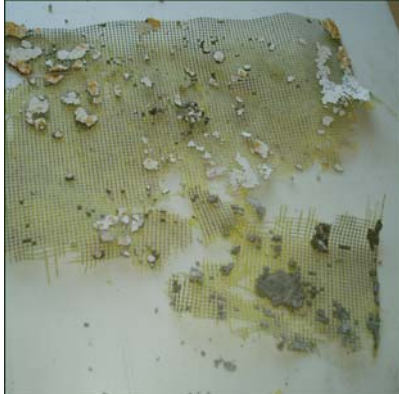
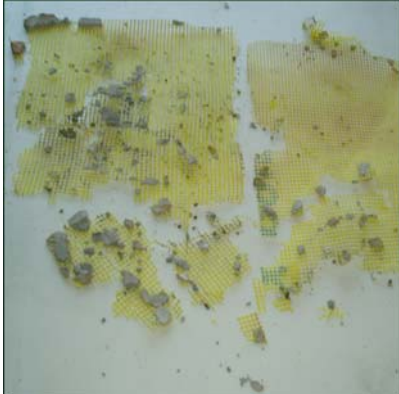
Состояние сетки после демонтажа фрагмента с блочным пенополистиролом	Состояние сетки после демонтажа фрагмента с экструзионным пенополистиролом

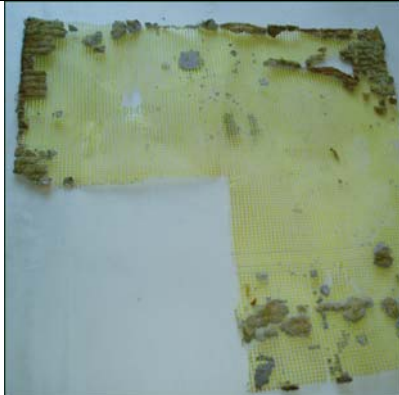
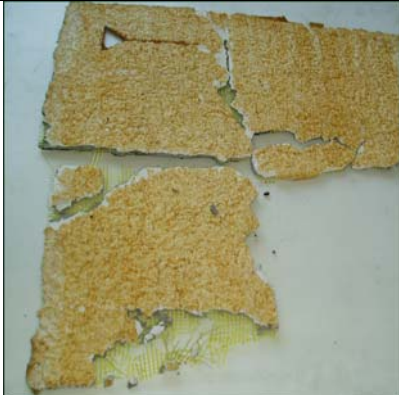
Состояние сетки после демонтажа фрагмента с минераловатными плитами. Сетка практически пострадала, внешне сохранила свой первоначальный вид.	Состояние сетки после демонтажа фрагмента с пеностеклом НЕОПОРМ. Сетка не отслоилась, осталась в теле сохранившейся системы тонкого штукатурного слоя.
Образцы сеток, снятых при демонтаже фрагментов.
