# ТИПОЛОГИЯ ДЕФЕКТОВ СИСТЕМ ТЕПЛОИЗОЛЯЦИИ «МОКРОГО» ТИПА

## ДЕКОРАТИВНО-ЗАЩИТНЫЕ ПОКРЫТИЯ

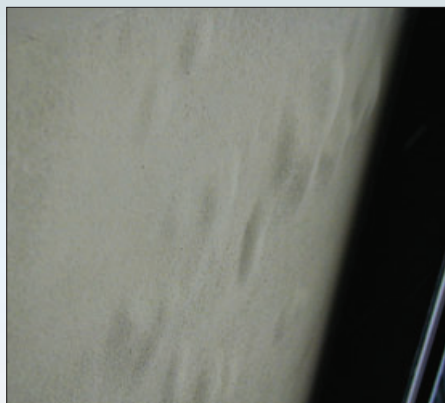
Вздутие декоративного покрытия вследствие несоблюдения технологии нанесения и/или применения несогласованных материалов

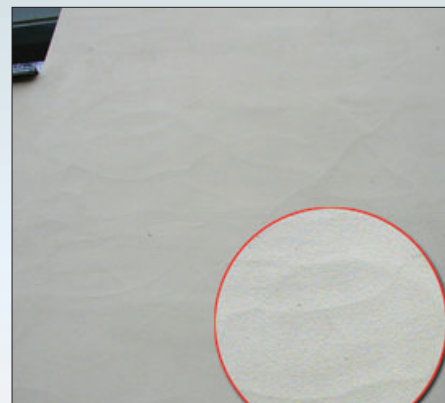
Шпаклевание поверхности произведено неподходящими материалами с большей плотностью, что вызвало растрескивание и вспучивание декоративных отделочных слоев

При отделке фасадов гладким способом могут возникнуть проблемы из-за применения материалов с более высокой плотностью, чем материал армированного слоя. Особенно важно при этом учитывать показатели по паропроницаемости предполагаемых к использованию покрытий. Использование таких материалов на больших плоскостях приводит к неправильному распределению нагрузок по поверхности, появлению хаотично расположенных трещин и расслаиванию отдельных отделочных слоев.

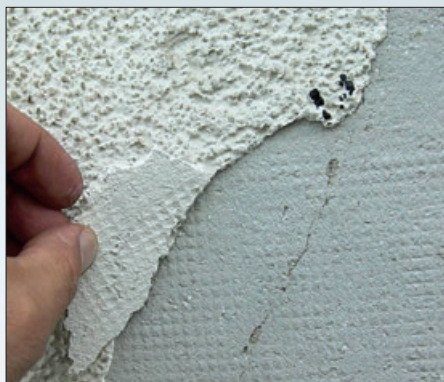
Отслаивание декоративного покрытия вследствие неправильного выбора грунтовочного состава. Грунтовка не применялась или использовалась неподходящая для данного вида покрытий

Зачастую при проектировании и производстве работ на теплоизоляционных системах не используются грунтовочные материалы, необходимые для создания необходимой адгезии между армированным слоем и декоративными покрытиями. Такие нарушения приводят как к локальным, так и к массовым отслоениям нанесенного декоративно-защитного слоя.

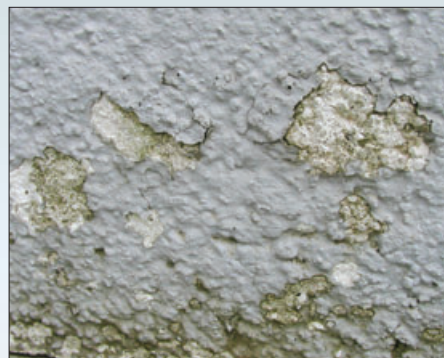
Отслаивание лакокрасочного покрытия вследствие применения окрасочного материала, не предназначенного для данного вида системы. Например, применение акриловых лакокрасочных материалов на системах теплоизоляции с минераловатной плитой

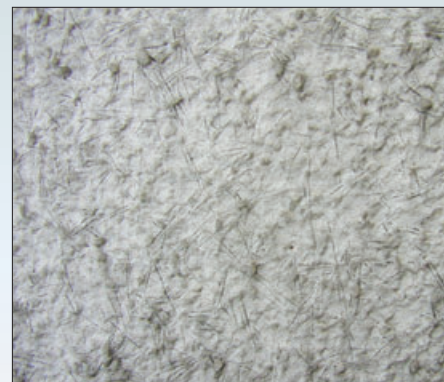
Дефекты лакокрасочного покрытия вследствие нарушения технологии нанесения. Окраска декоративного покрытия производилась при температурах окружающей среды и основания ниже +5 °C

Нарушения в технологии приготовления декоративных штукатурок и несоблюдение температурно-влажностного режима основания и окружающей среды во время производства работ приводят не только к частичным разрушениям отделочного слоя, но чаще всего к массовым разрушениям, принимающим «обвальный» характер. При этом необходимо отметить, что зачастую не учитываются изменения температуры и влажности во время приготовления минеральных декоративных штукатурок. Нанесение и приготовление декоративных штукатурок при температурах ниже +5 °C не позволяют компонентам достичь необходимой прочности.

Температура ниже +5 °C недопустима еще по одной важной причине. В минеральных (сейчас они все практически модифицированы), а уж тем более в полимерных штукатурках, каждый используемый полимер имеет свою минимальную температуру пленкообразования, которая,

как правило, не ниже  $+5^{\circ}\text{C}$  (данное условие не относится к материалам с оптимизированным режимом высыхания при низких температурах и высокой влажности воздуха). Продукт с заданными свойствами при более низких температурах получить практически невозможно.

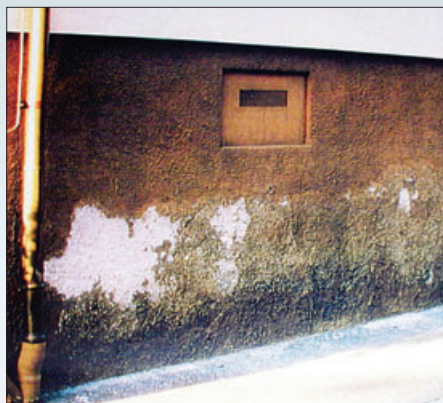
При разработке цветового решения был выбран недопустимый оттенок покрытия (слишком темный цвет и слишком контрастная расцветка)

Важной характеристикой декоративного покрытия является цветовой оттенок. Использование темных оттенков приводит к чрезмерному перегреву поверхности внешнего слоя и увеличению температуры наружного покрытия. При эксплуатации такие поверхности, особенно на освещенных солнцем местах, подвержены значительным температурным деформациям. В результате на таких поверхностях возможно появление трещин и локальных отслоений.

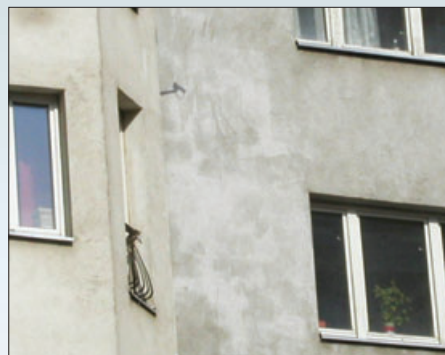
Намокание лакокрасочного покрытия вследствие применения лакокрасочных материалов с высоким водопоглощением с последующим появлением белесых пятен на поверхности из-за выхода из армированного слоя солей (выщелачивание)

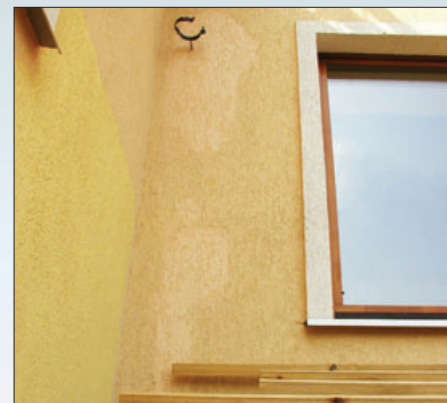
Дефекты внешнего вида из-за разности оттенков окрашенной поверхности вследствие несоответствующего подбора колерованного состава

На равномерность окраски, цветовую однородность и стойкость покрытия влияет стабильность качества применяемых материалов декоративного покрытия. Так, применение на одной поверхности материалов с различными номерами партии может привести к неоднородности поверхности.

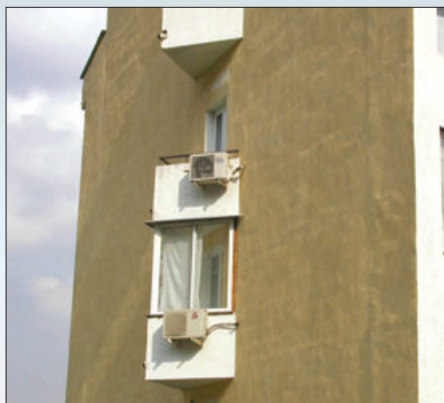
Дефекты внешнего вида из-за больших перепадов толщины теплоизоляционных плит, неравномерного нанесения и засушенных стыков штукатурного покрытия

Одним из самых распространенных нарушений при производстве работ является нанесение на единую поверхность декоративных штукатурок с длительными перерывами. Неконтролируемые технологические перерывы приводят к появлению засушенных стыков на поверхности декоративного покрытия. При этом исправление таких дефектов относится к сложноремонтируемым и дорогостоящим операциям. Необходимо отметить, что на длительность технологических перерывов влияют скорость ветра, влажность, температура основания и окружающей среды.

Также засушенные швы на поверхности фасадов появляются при неправильно организованных средствах подмащивания, когда установленные настилы лесов не позволяют рабочим произвести равномерное и однородное нанесение декоративного покрытия в труднодоступных местах. Обычно такие нарушения становятся заметными только после полного снятия лесов. Применение дополнительного лакокрасочного покрытия с целью выравнивания поверхности при попытках исправления таких дефектов чаще всего не приводит к желаемому результату.

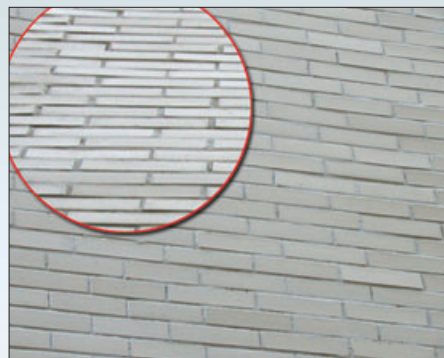
Отслаивание или обрушение отдельных участков декоративного покрытия клинкерной плиткой из-за применения плитки с избыточным весом, неправильного расчета влагопереноса или применения несоответствующих клеевых составов

Зачастую при применении клинкерной плитки не производится расчет конструкции на паропроницаемость, а соответственно, определение необходимых размеров рустовочных швов. При этом создаются неблагоприятные условия, приводящие с течением времени к накоплению в толще теплоизоляционной системы и стены основания избыточного количества водяных паров. Такие нарушения приводят к локальным или даже масштабным разрушениям покрытия.

Отсутствие расчетов по восприятию дополнительных нагрузок на квадратный метр теплоизоляционного покрытия и, соответственно, несвоевременный учет необходимости изменения технологических операций по устройству армированного слоя с совмещением дюбельного крепе-

ния приводят к расслоениям и обрушениям как отдельных частей, так и целых фрагментов системы. Также отсутствие правильно рассчитанных термодинамических швов является причиной появления трещин в швах между плитками или в самих облицовочных материалах.
